Denominación del Bien:		Categoría:		Código:	
Mosaico de la Pesca del Bou		BRL (Espacio Etnológico Interés Local)		C-13	
Dirección postal		Titularidad	Protección	Catalogación	Sección
C/ Mediterráneo 37		Privada	Integral	Individual	P. Cultural
Coordenadas U.T.M.	Uso:	Datum:	Ref. catastral del Bien		
729963	4372081	30S	ETRS89 0022318YJ3702C		
Tipo de elemento:			Cronología:		
Panel devocional			1919

Denominación del Bien:		Categoría:		Código:	
Conjunto de relojes solares de la Casa dels Bous		BRL (Espacio Etnológico Interés Local)		C-14	
Dirección postal		Titularidad	Protección	Catalogación	Sección
C/ Astilleros 2 y Tr. de Teñidores 12		Pública	Integral	Conjunto	P. Cultural
Coordenadas U.T.M.	Uso:	Datum:	Ref. catastral del Bien		
730001	4372287	30S	ETRS89 0125701YJ3702E		
Tipo de elemento:		Cronología:			
Reloj solar		1895

Denominación del Bien:		Categoría:		Código:	
Sociedad Musical Unión de Pescadores (El Casinet)		BRL (Monumento Interés Local)		C-15	
Dirección postal		Titularidad	Protección	Catalogación	Sección
C/ Pintor Ferrandis 25		Pública	Integral	Individual	P. Cultural
Coordenadas U.T.M.	Uso:	Datum:	Ref. catastral del Bien		
729719	4372571	30S	ETRS89 9828708YJ2792H		
Tipo de

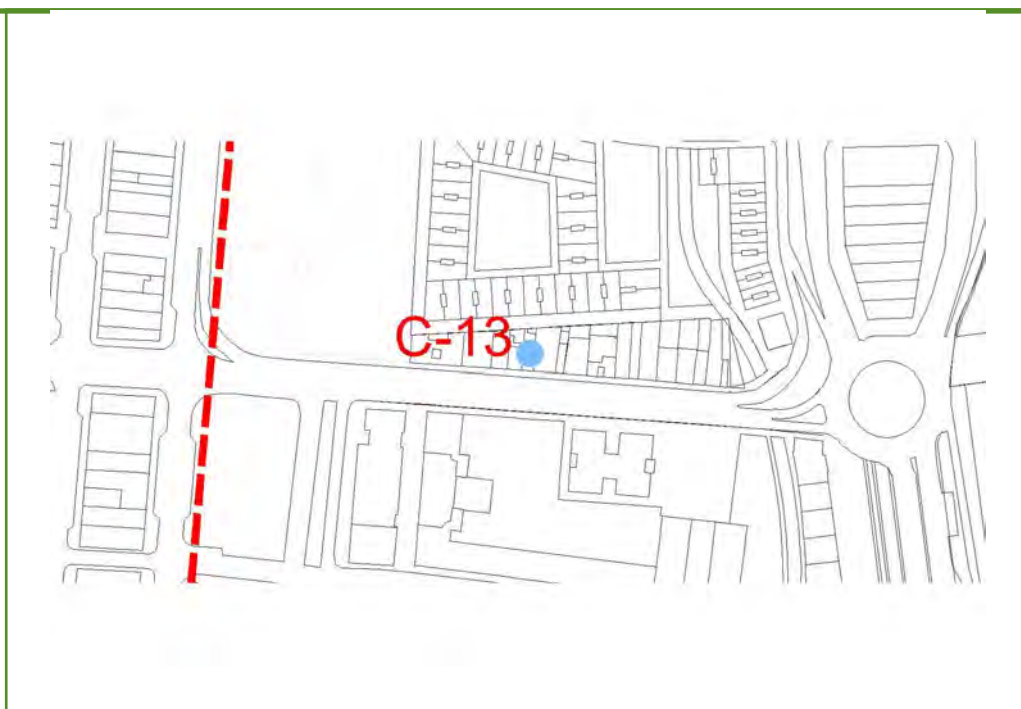
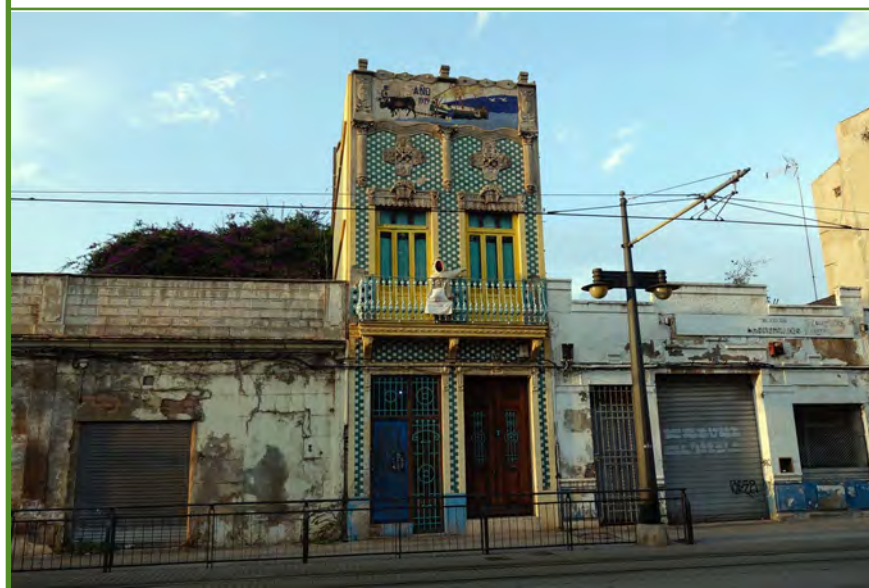
Parte integrante de una vivienda icónica del modernismo popular. Se inserta en una manzana homogénea del CHP, con viviendas de principios del s. XX. Entorno degradado por los solares de la parte trasera.

En la parte trasera de la barca se observa un boquete que no solamente ha levantado las teselas sino que ha atravesado todo el grueso del frontispicio. En otros puntos del mosaico hay teselas que o bien han perdido parcialmente el color o bien se han desprendido del panel.

La restitución de las piezas desprendidas del mosaico (teselas) se hará siguiendo el modelo original. El inmueble se ubica en un frente de casas homogéneo que sería interesante no alterar, dado el empaque que tiene el conjunto.

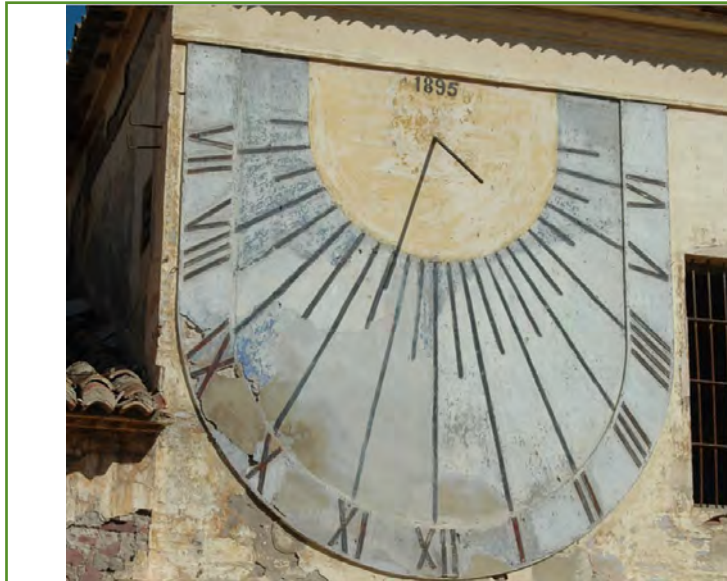
Arriba, cara norte de la Casa dels Bous, donde se ubica el reloj C-14.2.
Sobre estas líneas, reloj C-14.1 antes del repinte. Fotografías: Fabricante de Esferas y Tono Giménez.

En el reloj de la cara norte (C-14.2) se han identificado el gnomon de vareta y las marcas horarias, pero el estado de conservación deficiente.

Los esfuerzos de protección y conservación de los relojes se harán extensible al conjunto del inmueble, pues estos solamente se entienden en su contexto originario. Se prestará especial atención al reloj de la cara norte (C-14.2), actualmente en un estado de conservación deficiente.

Los posibles repintes planteados ante la degradación de los bienes se harán atendiendo a los colores originarios. En estos casos, se fomentará la realización de estudios de estratigrafía muraria.

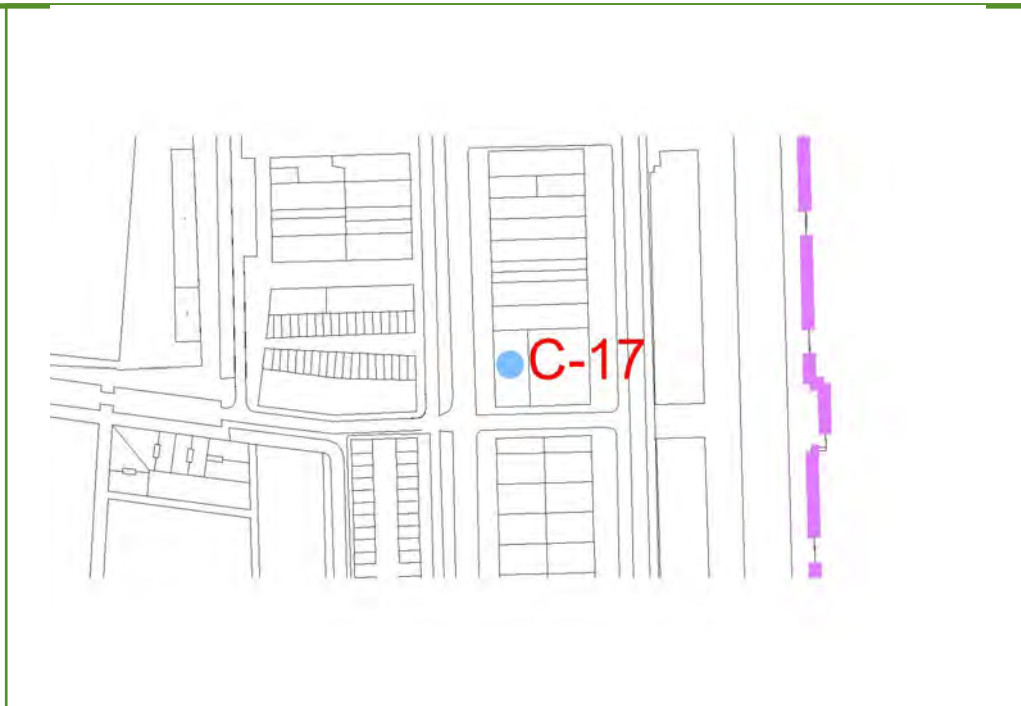
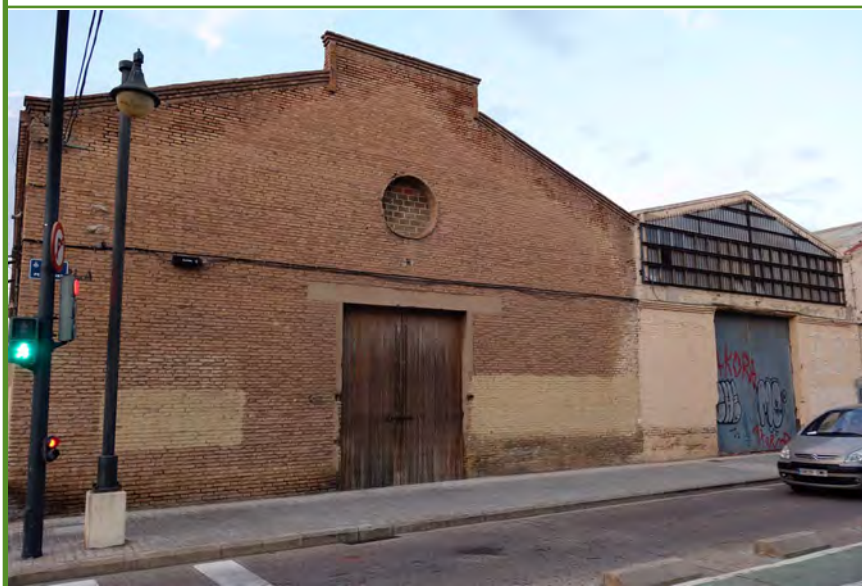
Grietas en algunos puntos de los hastiales, en los laterales y también en los puntos de unión entre las naves. Presenta problemas de humedad generalizados en la parte baja de los muros, y en algunos casos a un nivel superior por problemas de desagüe en las bajantes. Desconchados en los tramos de muros pintados.

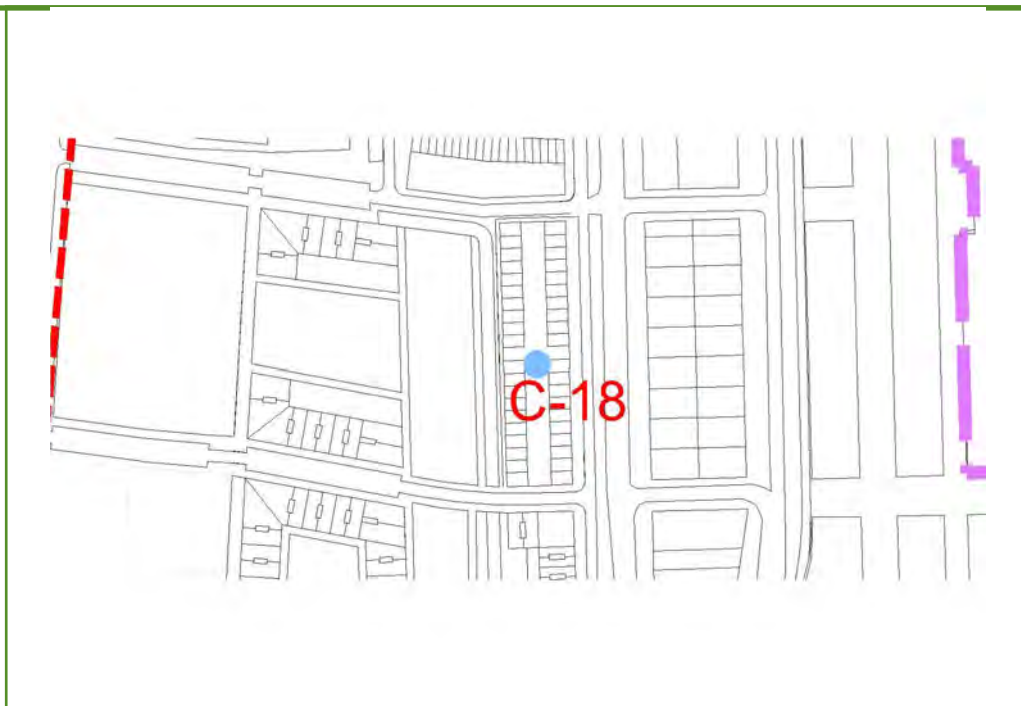
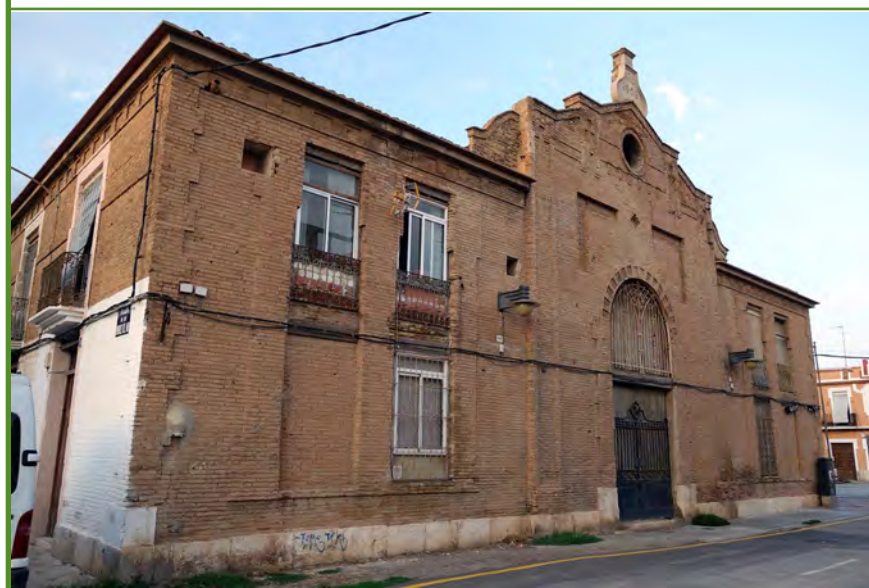
Presencia de grietas en la obra de ladrillo en distintos tramos de las fachadas principales y los laterales. Rejería metálica y carpintería de madera en mal estado. Algunas viviendas están abandonadas. Pérdida de la unidad compositiva del edificio al estar pintados algunos tramos de la fachada con diferentes colores. Antenas de televisión e instalaciones de aire acondicionado invadiendo algunos tramos de la fachada. Divisiones informales en la zona común interior, hechas por los vecinos para crear patios traseros cubiertos.

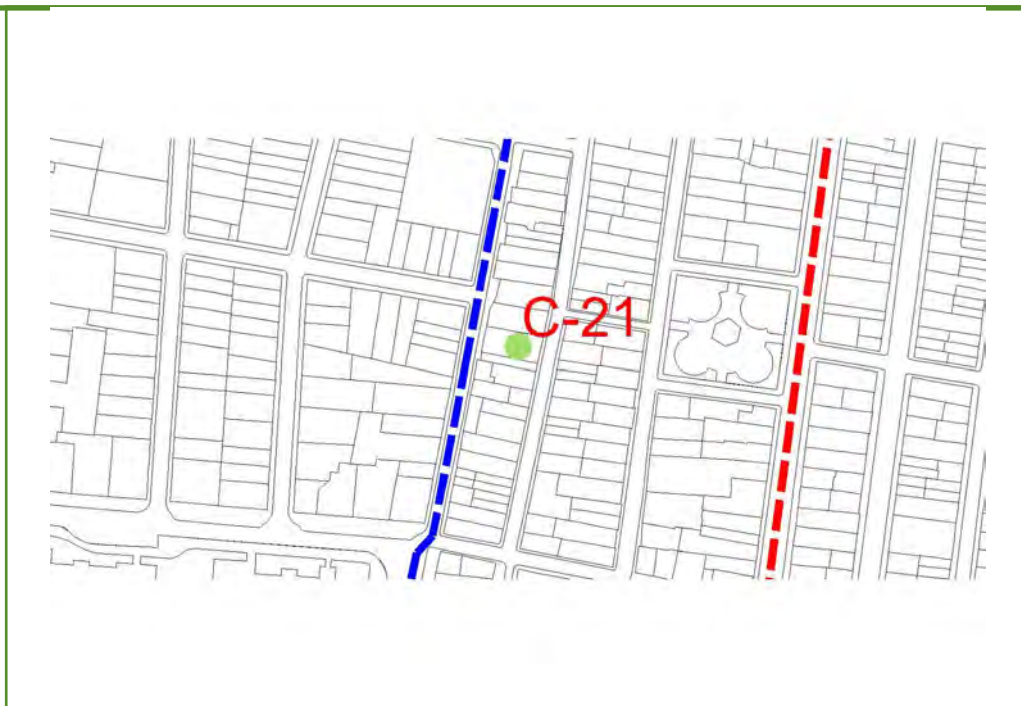
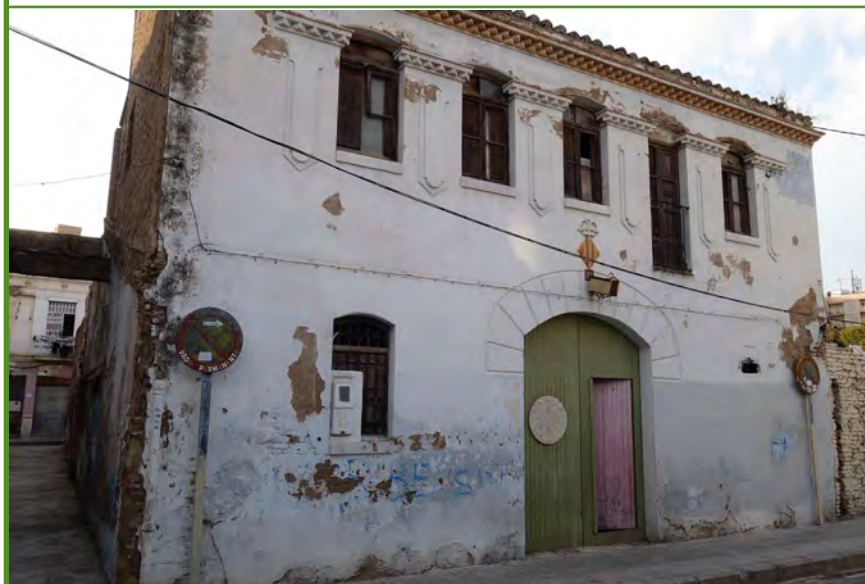
Ubicado en el área BRL-NHT, en una manzana con un nivel de degradación muy alto, con numerosos solares e inmuebles tapiados. Las casas que se mantienen en pie están muy deterioradas.

El edificio está bastante afectado. Presenta numerosos desconchados por toda la superficie de la fachada. Los arcos de los vanos superiores están afectados. La degradación del entorno, con numerosos solares y edificios en ruina, contribuye a incrementar la percepción de abandono.

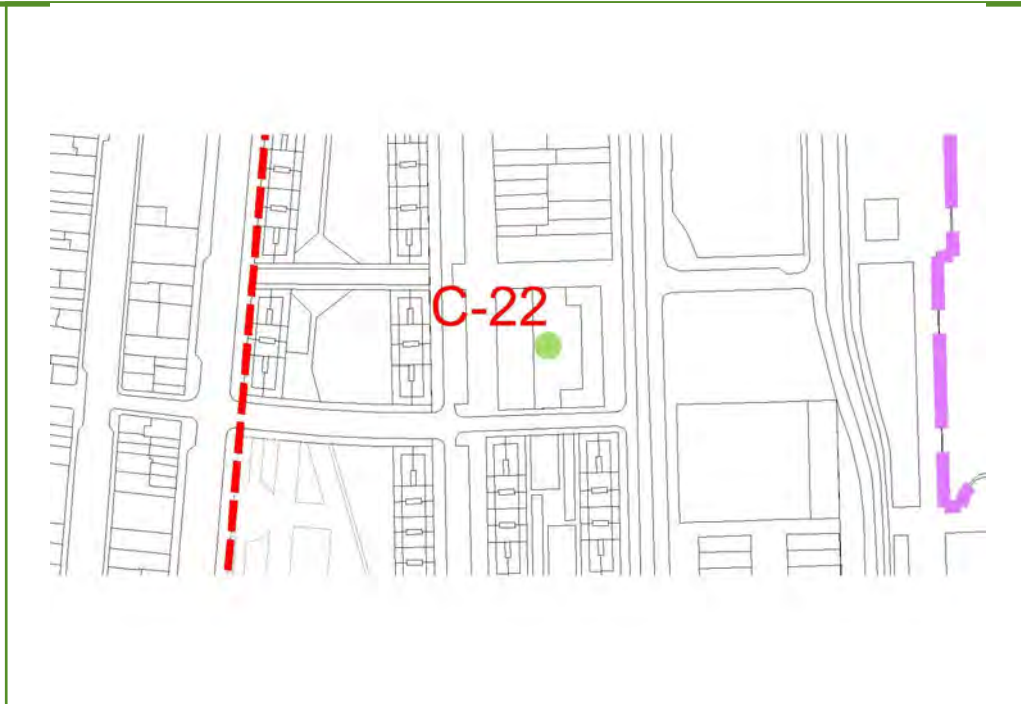
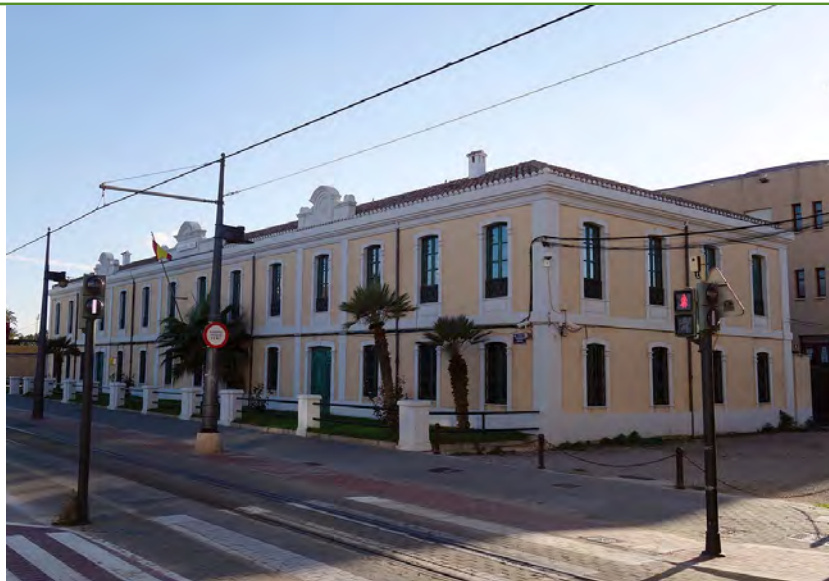
Algunas grietas superficiales en la fachada y en los laterales. Algunas de ellas han sido parcialmente tratadas
