Denominación del Bien:		Categoría:		Código:	
Mosaico de la Pesca del Bou		BRL (Espacio Etnológico Interés Local)		C-13	
Dirección postal		Titularidad	Protección	Catalogación	Sección
C/ Mediterráneo 37		Privada	Integral	Individual	P. Cultural
Coordenadas U.T.M.	Uso:	Datum:	Ref. catastral del Bien		
729963	4372081	30S	ETRS89 0022318YJ3702C		
Tipo de elemento:			Cronología:		
Panel devocional			1919

Denominación del Bien:		Categoría:		Código:	
Conjunto de relojes solares de la Casa dels Bous		BRL (Espacio Etnológico Interés Local)		C-14	
Dirección postal		Titularidad	Protección	Catalogación	Sección
C/ Astilleros 2 y Tr. de Teñidores 12		Pública	Integral	Conjunto	P. Cultural
Coordenadas U.T.M.	Uso:	Datum:	Ref. catastral del Bien		
730001	4372287	30S	ETRS89 0125701YJ3702E		
Tipo de elemento:		Cronología:			
Reloj solar		1895

Denominación del Bien:		Categoría:		Código:	
Sociedad Musical Unión de Pescadores (El Casinet)		BRL (Monumento Interés Local)		C-15	
Dirección postal		Titularidad	Protección	Catalogación	Sección
C/ Pintor Ferrandis 25		Pública	Integral	Individual	P. Cultural
Coordenadas U.T.M.	Uso:	Datum:	Ref. catastral del Bien		
729719	4372571	30S	ETRS89 9828708YJ2792H		
Tipo de

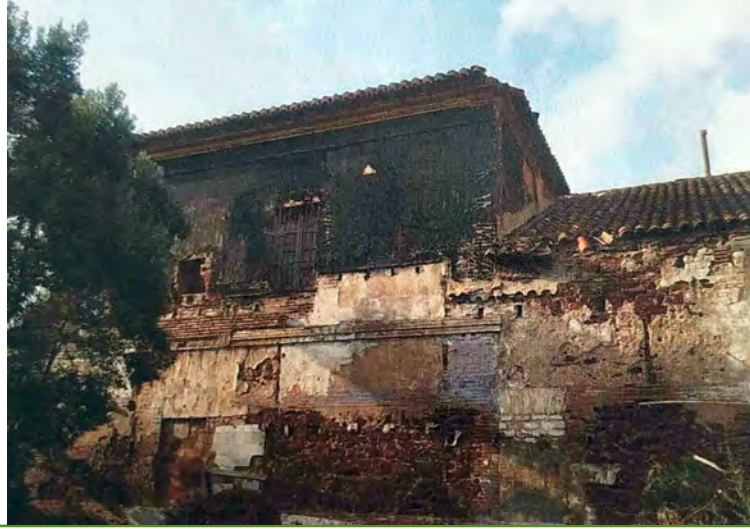
En el reloj de la cara norte (C-14.2) se han identificado el gnomon de vareta y las marcas horarias, pero el estado de conservación deficiente.

Arriba, cara norte de la Casa dels Bous, donde se ubica el reloj C-14.2.
Sobre estas líneas, reloj C-14.1 antes del repinte. Fotografías: Fabricante de Esferas y Tono Giménez.

Los esfuerzos de protección y conservación de los relojes se harán extensible al conjunto del inmueble, pues estos solamente se entienden en su contexto originario. Se prestará especial atención al reloj de la cara norte (C-14.2), actualmente en un estado de conservación deficiente.

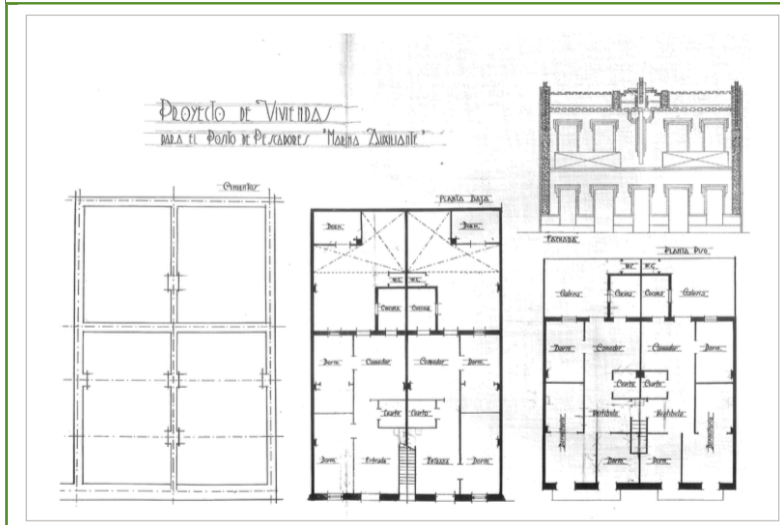
Planos del edificio y de las viviendas que lo componen. Fuente: Pastor, 2012.
