### ELEMENTOS PROTEGIDOS

### ACTUACIONES PREVISTAS

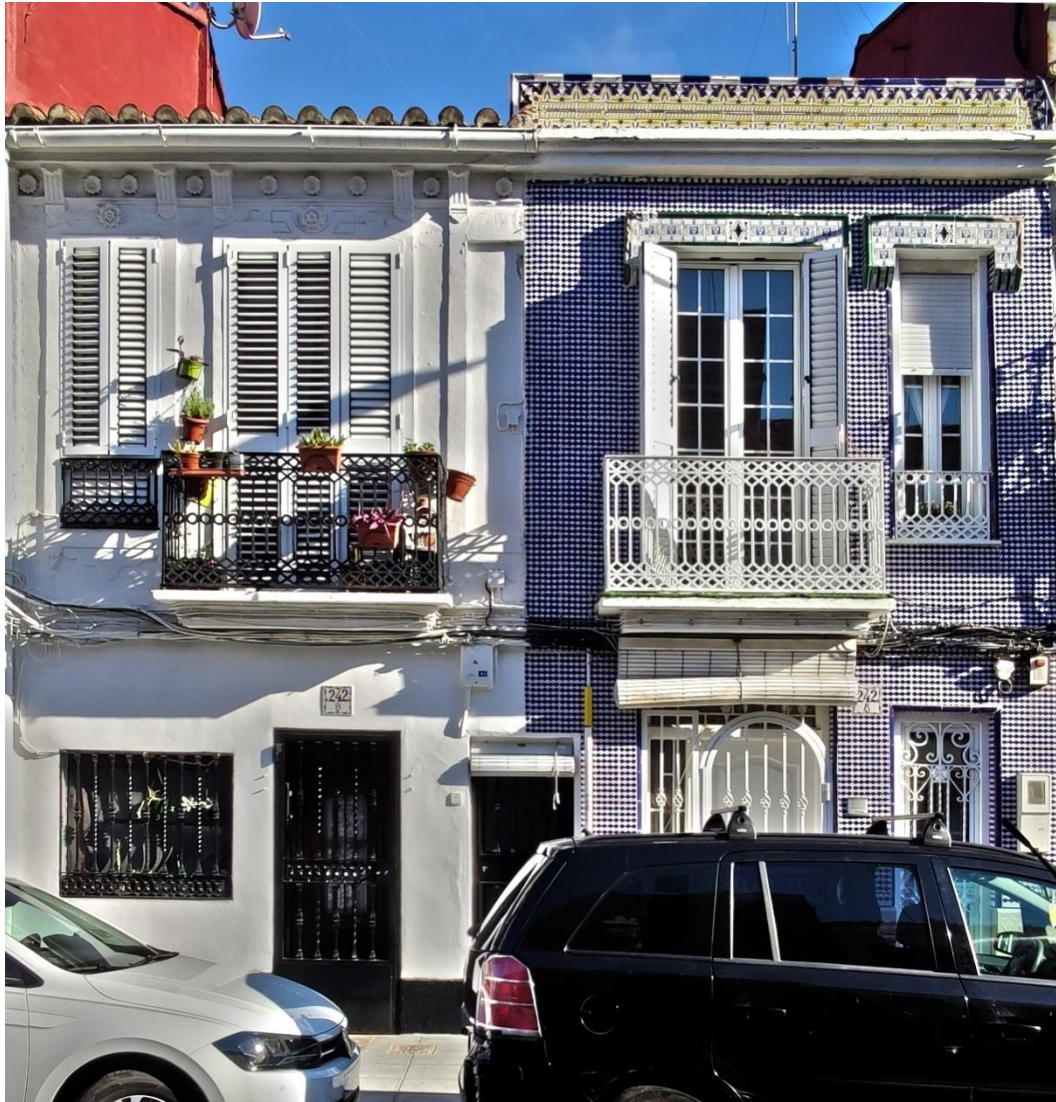
DOCUMENTOS GRÁFICOS

FACHADA  
CUBIERTA  
ESTADO DE CONSERVACIÓN:  
- BUENO:X  
- REGULAR:  
- MALO:  
- RUINA:

ELEMENTO	TIPO	ACCIONES	ESTADO
COMPOSICIÓN FACHADA	B	MANTENER	BUEN ESTADO
TIPO DE RECUBRIMIENTO	ALICATADOS	MANTENER	BUEN ESTADO
MOLDURAS Y REMATES	CERAMICOS	MANTENER	BUEN ESTADO
CARPINTERÍA	PVC	SUSTIRUIR PREF. POR MADERA	DEFECTUOSO
CERRAJERÍA	METÁLICA	MANTENER	ESTADO ACEPTABLE
CUBIERTA	TEJA ÁRABE	MANTENER	ESTADO ACEPTABLE

- MANTENIMIENTO:X
- REHABILITACIÓN:
- ACTUACIÓN URGENTE:
- ELIMINACIÓN ELEMENTOS IMPROPIOS: Cableado en fachada y los establecidos en el artículo I.59 de las NNUU.
- LAS ESTABLECIDAS EN LAS NNUU DEL PEC.
- EN PARTICULAR LAS CORRESPONDIENTES A LOS PUNTOS 2 Y 3 DEL ARTÍCULO I.58. ELEMENTOS PATRIMONIALES DE LAS NNUU DEL PEC.
